Παραδείγματα
εφαρμογής της
Τεχνικής
Γεωλογίας στην
Εγνατία Οδό.

Αγγίσταλης Γεώργιος
Τεχνικός Γεωλόγος M.Sc.,
CEng MIMMM, Eurlng

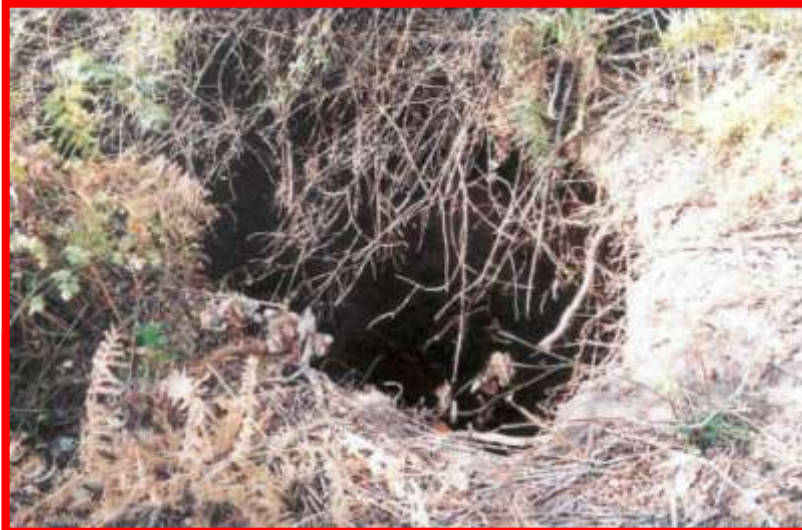
2. Παράδειγμα
πρώτο:
Παρουσία καρστ
σε υπόγειο έργο.

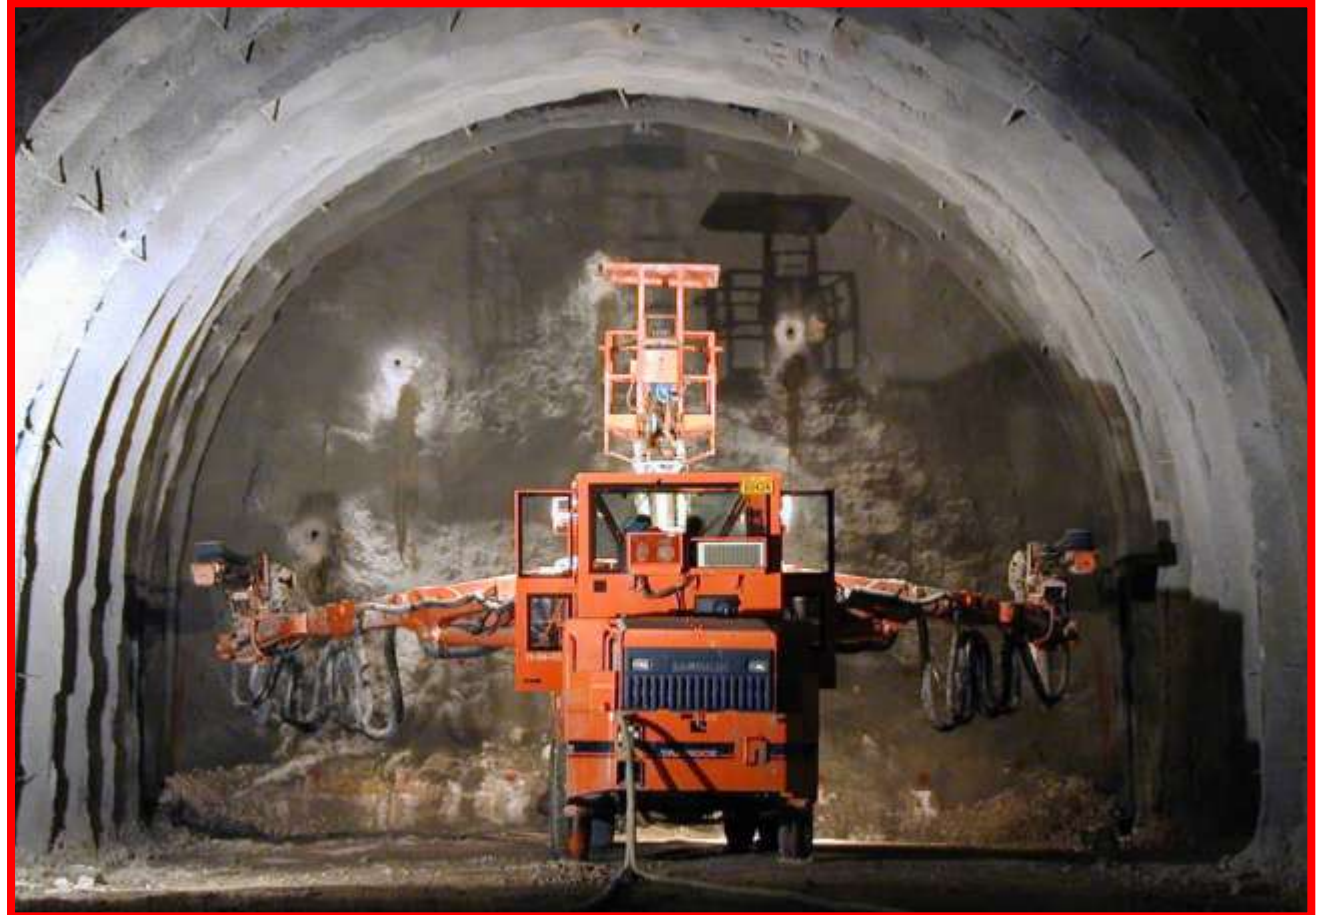
2. Παράδειγμα
πρώτο:
Παρουσία καρστ
σε υπόγειο έργο.

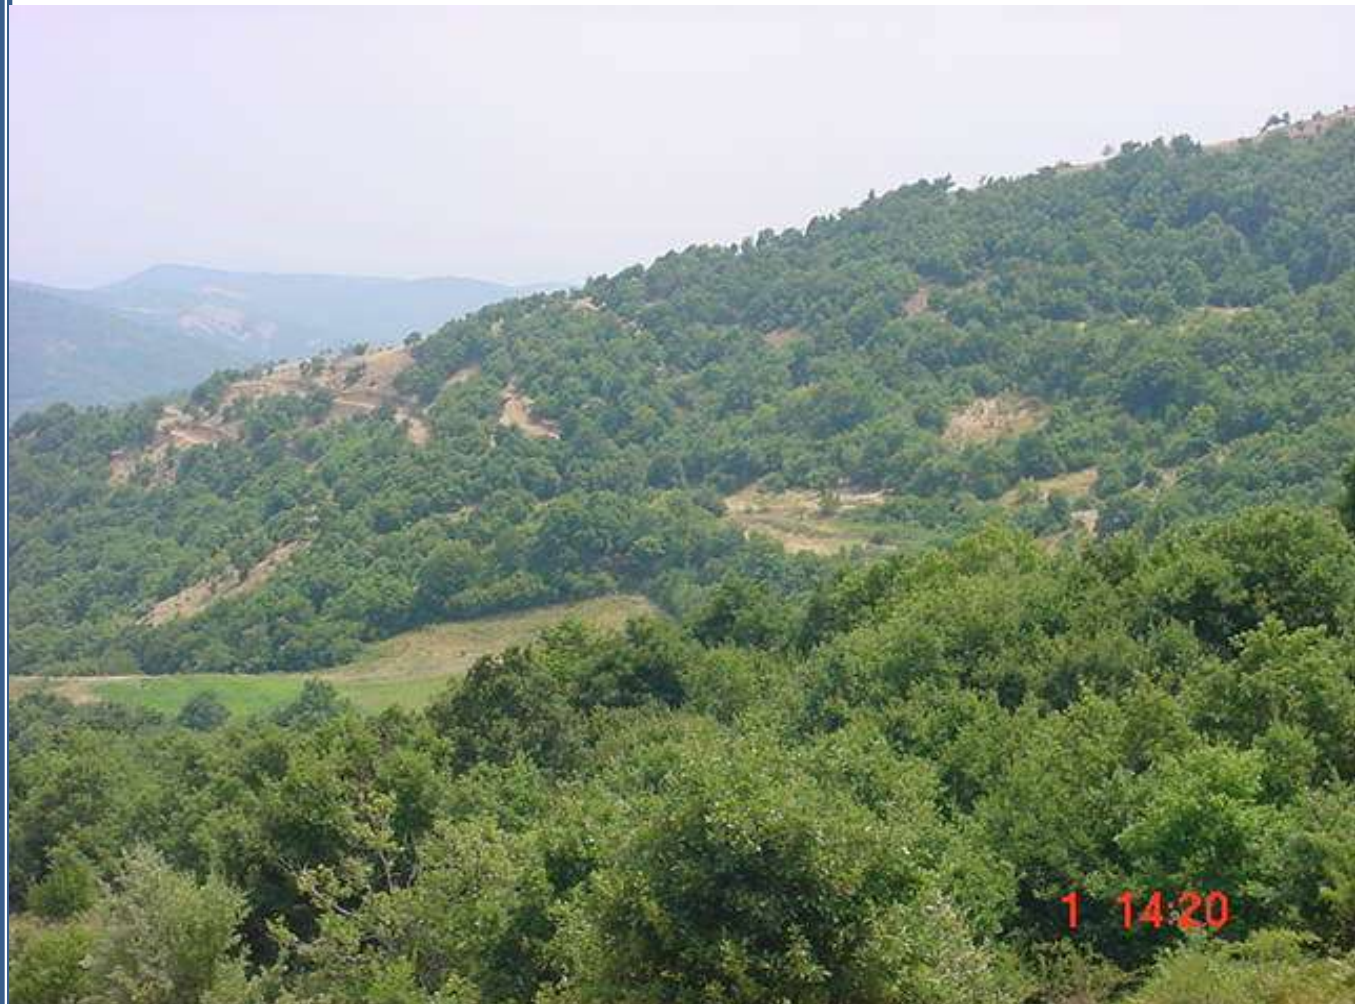
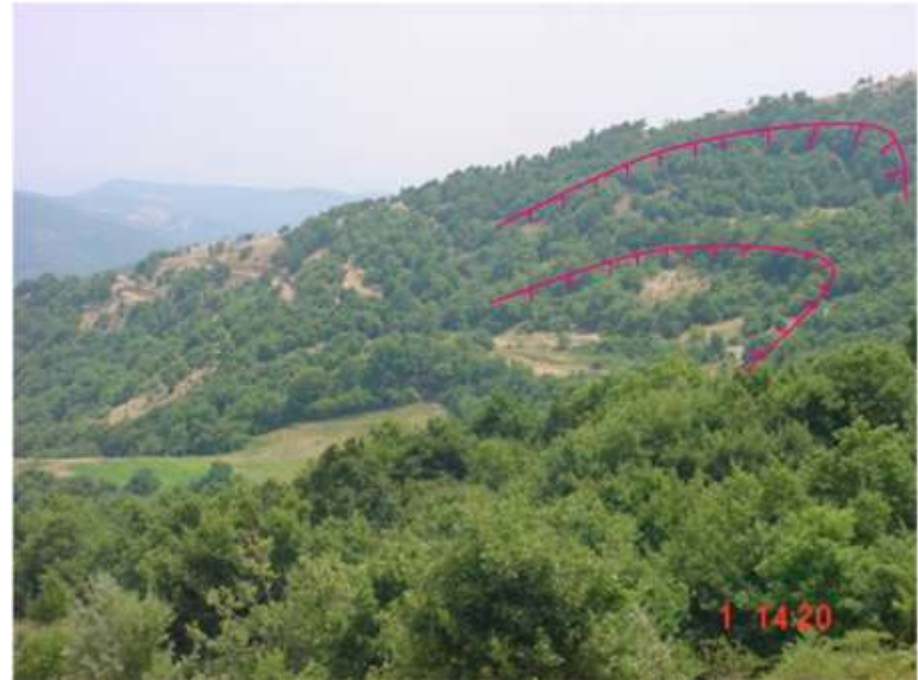
Αυτοψία-
διαπίστωση του
προβλήματος

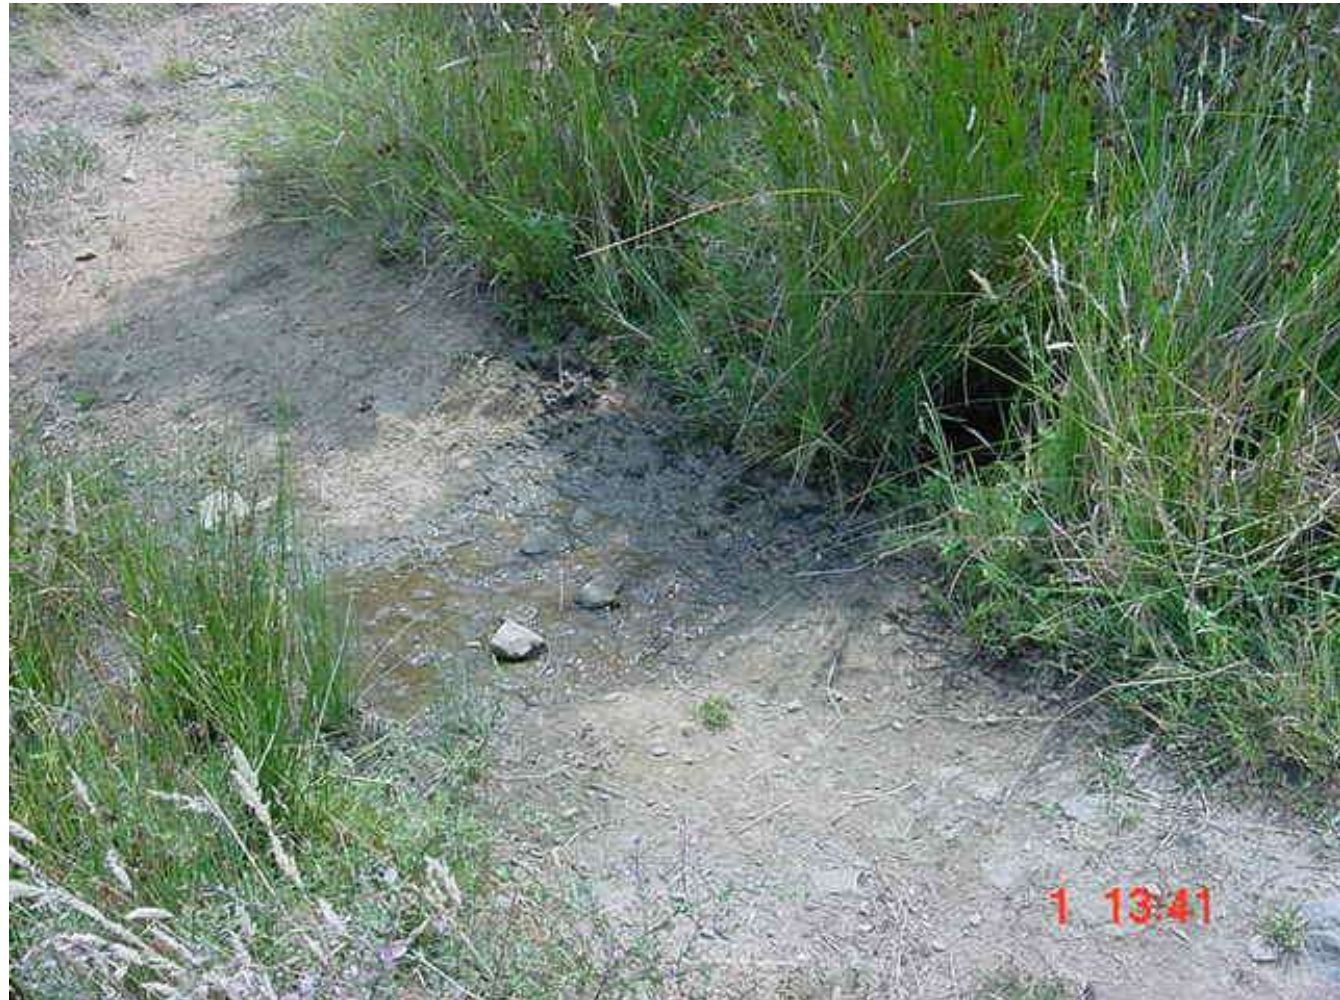
Αυτοψία-
διαπίστωση του
προβλήματος

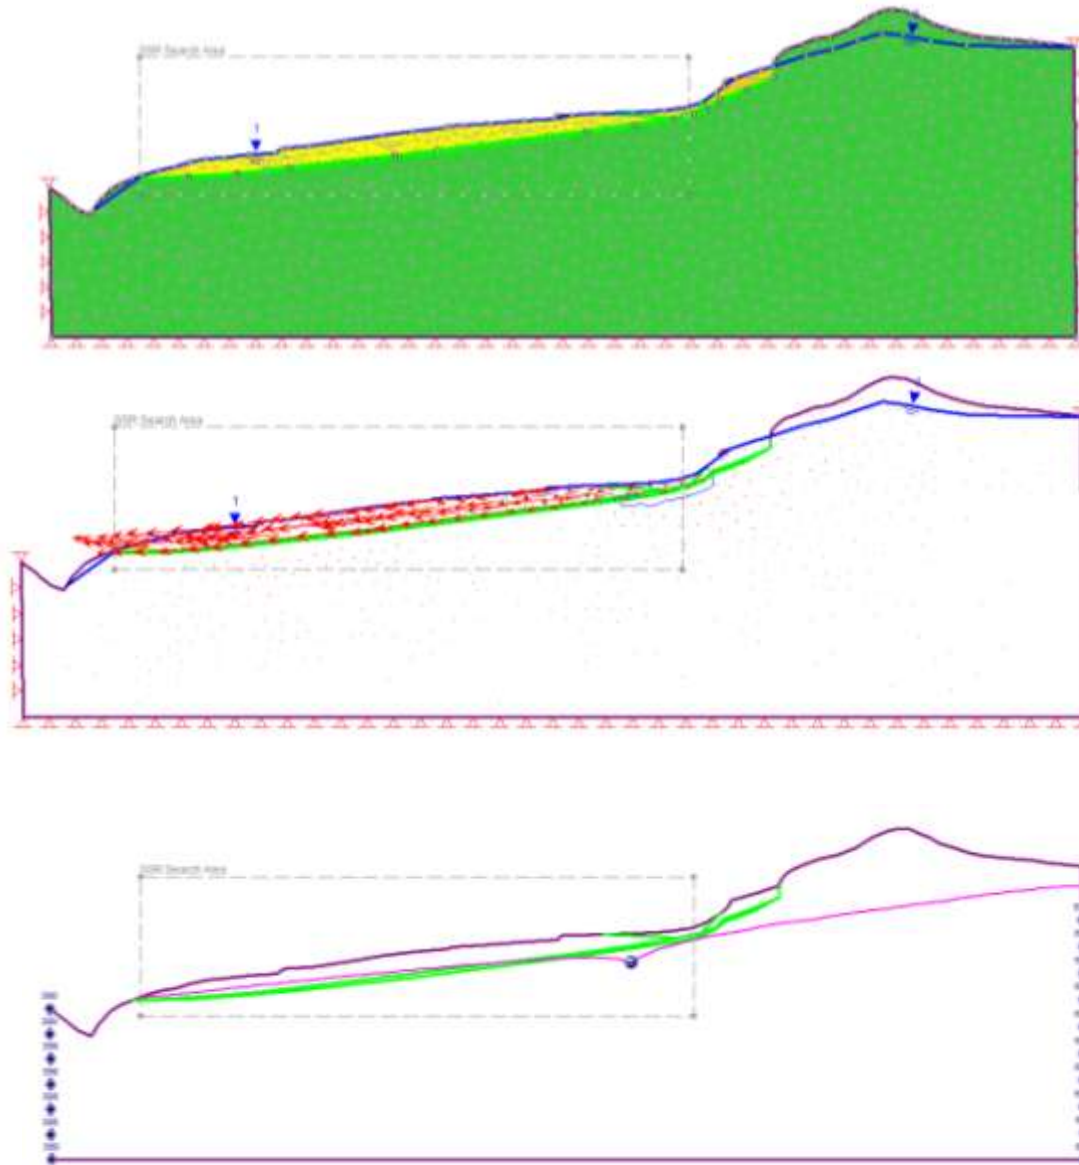
Αξιολόγηση –
κατ' αρχήν
ποσοτικοποίηση

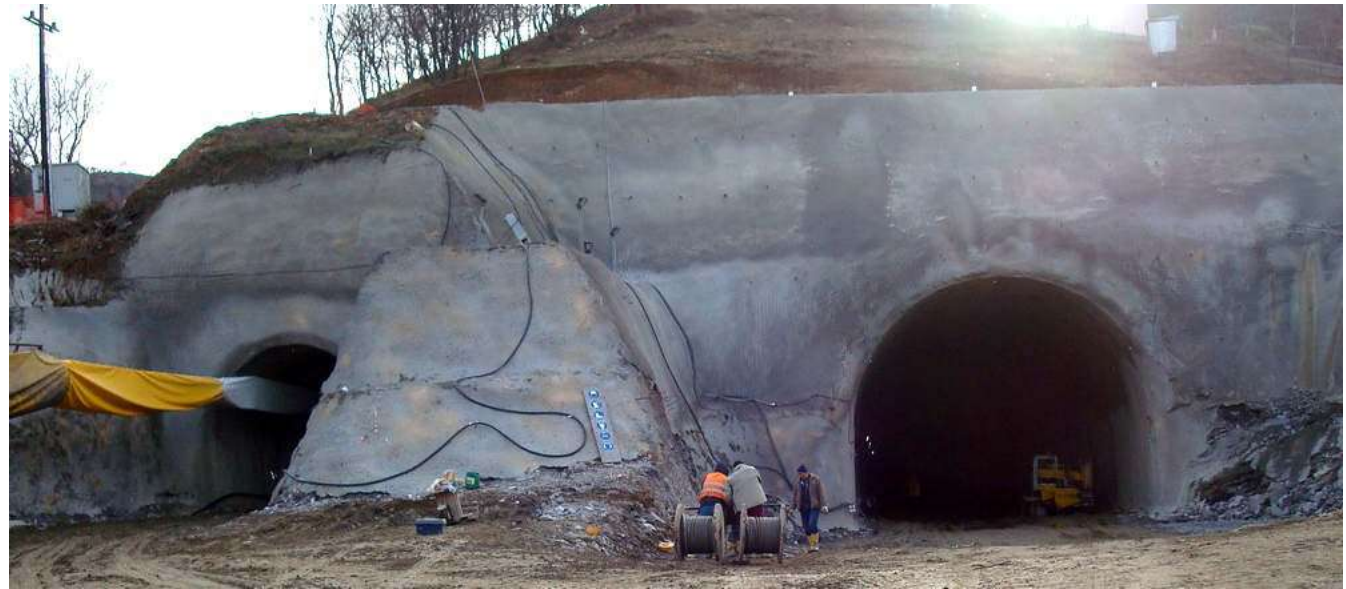
3. Φωτογραφίες του έργου
